# SoKo Ermüdungsfestigkeit

Der Vortragsabend wurde als Ermittlungsabend gestaltet, in dem das Investigativ Team Pro Scientia Linz mehrere, in die Geschichte eingegangene, Zug- und Flugzeugkatastrophen analysierte. Es war gleichzeitig eine Zeitreise, zurück ins 19. Jahrhundert zu den Anfängen der wissenschaftlichen Beschäftigung mit dem Themengebiet der Materialermüdung.

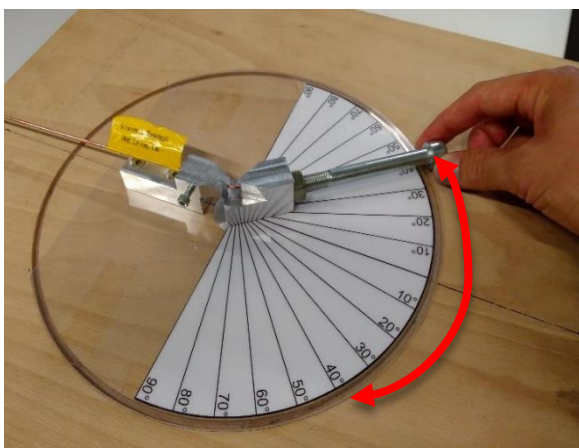
Abbildung 1: Ermüdungsversuch mit Biegevorrichtung (links) und Versuchsauswertung (rechts).

Mithilfe einer einfachen Biegevorrichtung (Abbildung 1, links, Leihgabe vom Institut für Konstruktiven Leichtbau – Prof. Schagerl), bei dem mehrere Drahtstück hin-und-her gebogen wurden, konnte ein

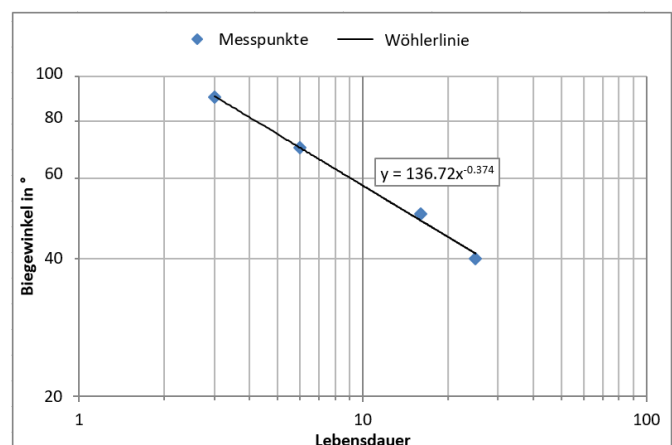
Wöhlerdiagramm (Abbildung 1, rechts) erstellt werden. Dieses Diagramm gibt Aufschluss über die Lebensdauer bei gewisser wiederholter Belastung des jeweiligen Materials. Die blauen Messpunkte können in einem doppelt-logarithmischen Maßstab mit einer geraden Linie interpoliert werden. Diesen Test kann man auch ganz einfach mit einer Büroklammer nachstellen, welche nach wiederholtem Biegen bricht.

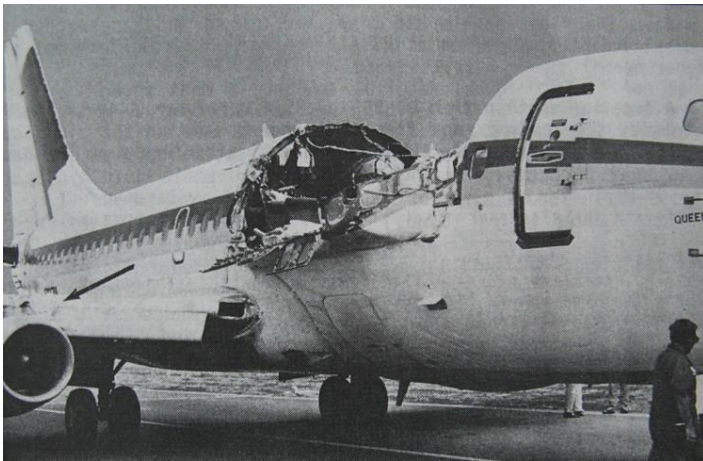
Abbildung 2: Aloha-Airlines-Flug 243 [3].

Etwas glimpflicher verlief ein anderer in die Geschichte eingegangener Flugzeugunfall. Beim Flug der Boeing 737-200 von Hilo nach Honolulu riss ebenfalls in Reiseflughöhe der Rumpf auf. Dabei trennte sich der obere Teil der Rumpfschale ab (Abbildung 2, [3]). Das Flugzeug blieb trotz dieses massiven Schadens noch manövrierfähig und die Piloten konnten es sicher notlanden – bis auf eine Flugbegleiterin überlebten alle Insassen das Unglück. Wieder war ein Riss aufgrund Materialermüdung Grund für den Unfall.

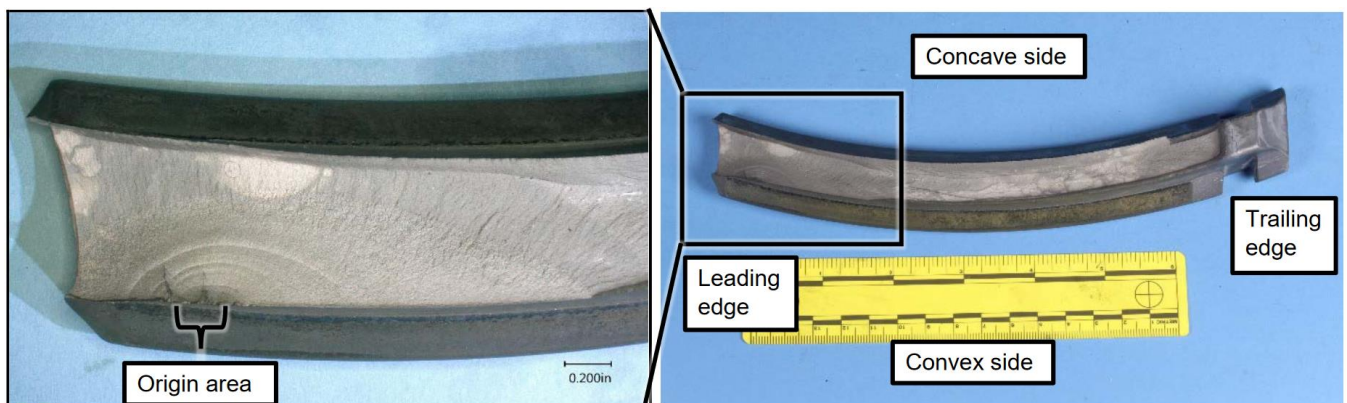
Der letzte Fall des Ermittlungsabends betrifft eine brandaktuelle, laufende Investigation eines Flugzeugunfalls, nämlich den Zwischenfall des Southwest Airlines Flug 1380 mit dem Triebwerk einer Boeing 737-700. Hier löste sich ein Turbinenschaufelblatt aufgrund eines Ermüdungsschadens und in dessen Folge wurde ein Flugzeugfenster von herumfliegenden Triebwerksgehäuseteilen zerstört [5]. Das Bild der Bruchfläche im vorläufigen Ermittlungsreport (Abbildung 2) zeigt eindeutig die Stelle an der der Riss initiiert wurde sowie die, für Ermüdungsriss typischen, kreisförmigen Marken.

Abbildung 3: Bruchfläche des Turbinenblattes, welche auf einen Ermüdungsriss schließen lässt [5].
